《中南大学实验室大火烧了一层楼》后续

中南大学的那场大火是怎样烧起来的?省消防总队还原火灾过程

# 多盖一块板,引下一滩水,烧着一栋楼

整改措施:老式砖木建筑将不再用于实验和学生居住

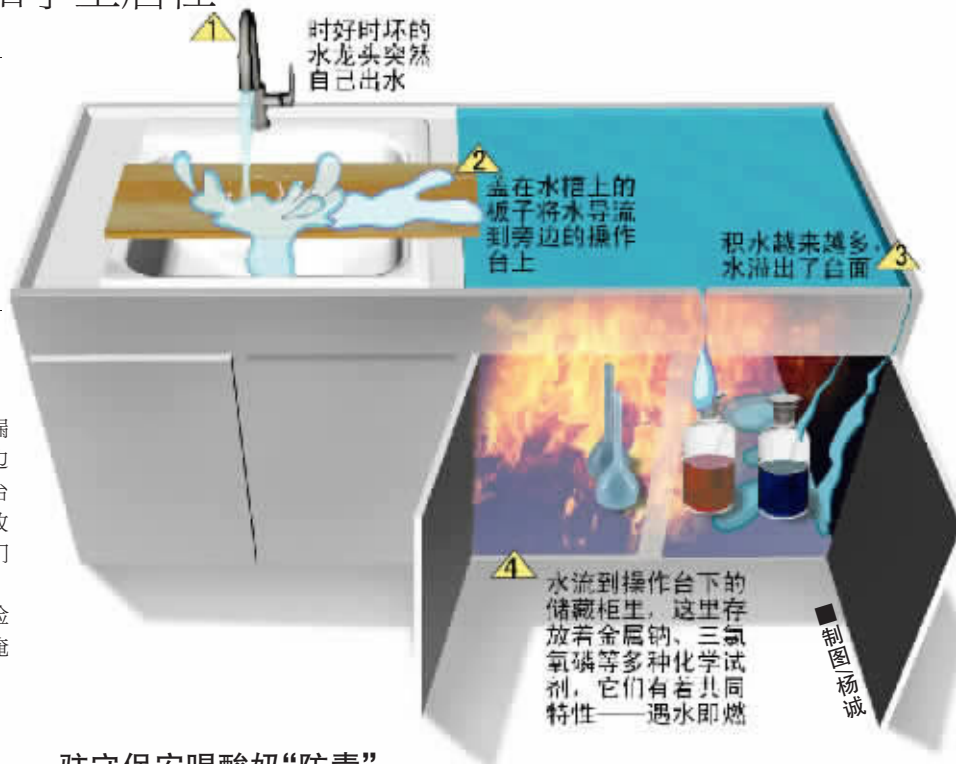
火灾现场

传来水流声,那个时好时坏的水龙头又漏水了,盖在水槽上的板子将水导流到旁边的操作台上,积水越来越多,水溢出了台面,流到了操作台下的储藏柜里,这里存放着金属钠、三氯氧磷等多种化学试剂,它们有着共同的特性——遇水即燃。

12时50分左右,明火已经将这间实验室的房顶烧穿,很快理学楼4楼大部分都淹没在火海中。

就在火焰从操作台下储藏柜烧起后的两三分钟,浓烟和异味引起了在走廊对面另一房间内7名学生的注意,发现火情后一个人立即打119报警,一人呼喊楼内的人员疏散,其余学生找来灭火器冲进了实验室里,可此时多种遇水即燃的化学试剂正在猛烈燃烧,几个灭火器只是杯水车薪,加上这是一栋建于1960年的苏式砖木结构楼房,耐火等级极低,学生们根本无法阻挡火

随后,接到报警的消防官兵赶到现场进行扑救,10日14时10分,火势得到控制,15时大火被完全扑灭。近千平方米的楼层过火790平方米,造成损失42.97万元,所幸没有人员伤亡。事后岳麓区消防大队刘庆平大队长说,这7名学生在火灾初期处置得当,延缓了火势蔓延,为后来消防官兵的扑救争取了时间。

在高校区,类似的苏式砖木结构建筑还有很多,对于如何防止火灾再次发生,刘庆平大队长表示,将提质改造,提升建筑耐火等级,并责成学校将实验室、学生宿舍从这类建筑撤离。对于相关责任人,消防部门公布最终调查结论后将责成学校给予行政处分。

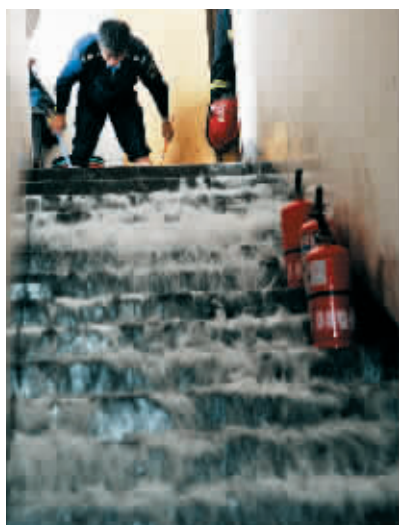
10月13日中午,长沙市侯家塘都市阳光大厦顶楼杂物间起火,由于顶楼的水箱发生故障,楼道间仿佛瀑布一般。

都美物业公司总部的方经理赶到了现场,他解释说,大量的水顺流而下,是因为灭火过程中,连接消防水箱的PVC管发生了爆裂。消防水箱里的水大约有200来吨,物业公司正在组织人力进行清扫工作。

目前,消防部门正在调查事故原因。关于消防水箱蓄水外流一事,金盆岭消防中队的队员说,由于过火时温度很高,水箱外部的橡胶管道融化,加上内部巨大的水压,致使管道破裂。(王先生提供线索,奖励30元) ■记者 王为薇 实习生 苏腾 梁颖
