湘江大道路路面坍塌，长沙积极处置

初步分析：排污管涵年久破损，土层流失引发坍塌 南湖路口至唐坊巷路口全封闭施工

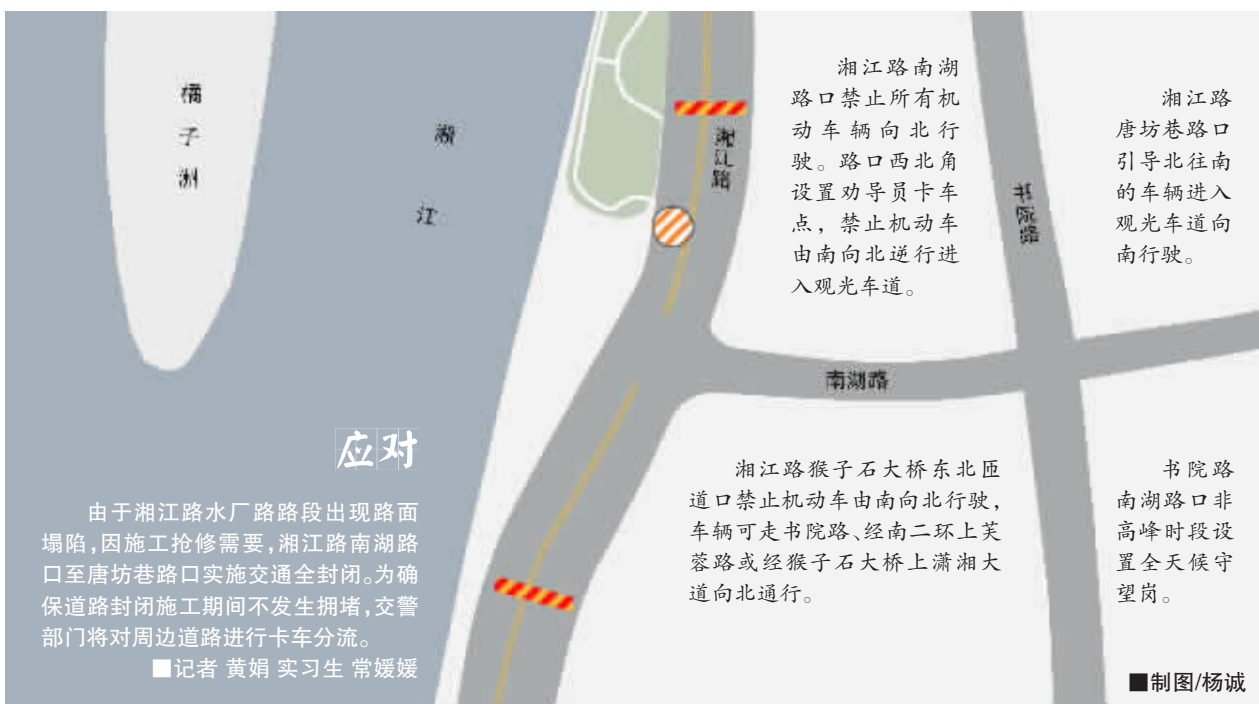
据专家初步分析判断，事故系历史排污管涵年久破损，流水长期冲刷导致土层流失引发坍塌。

具体原因还需结合现场开挖情况调查认定。

7月5日零点40分左右，长沙市水厂路与湘江大道交叉路口发生路面坍塌，致一死三伤。

相关单位正在组织力量进行事故现场清理，根据事故原因制定整治方案，力争尽早恢复交通。
