事故原因初步查明 相关责任人已被依法控制

广西一景区“魔毯”故障致1死60伤 亲历者：快速下坠时间闻到一股焦味

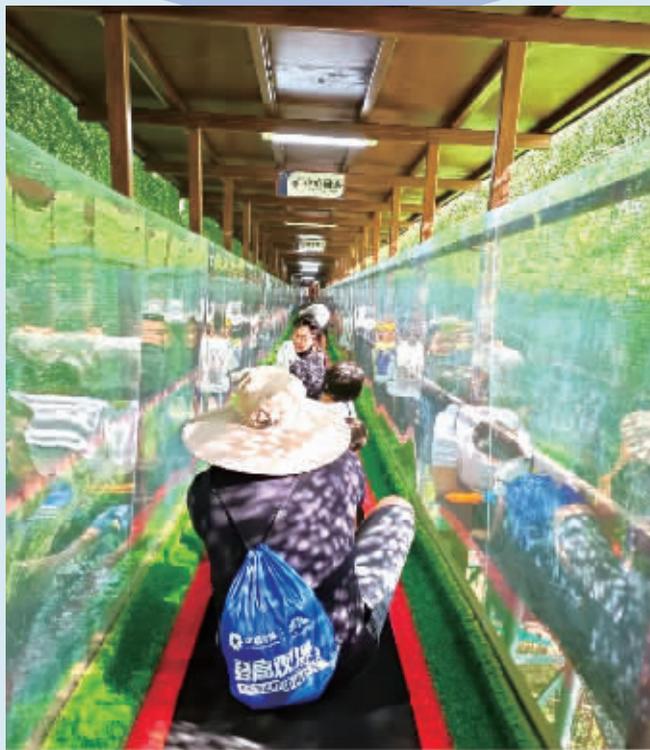
德天跨国瀑布景区“飞天魔毯”内部。

经初步调查，事发时，由中旅广西德天瀑布旅游开发有限公司运营的魔毯项目1号线二段在运行过程中，接近魔毯顶端出口位置的毯带钢扣铰接连接处突然断裂，毯带快速下滑，造成人员挤压、撞击从而引发伤亡事故。
