“湘江第一隧”打了132个补疤

平均43米一处 南线多于北线 记者暗访目睹“线流”

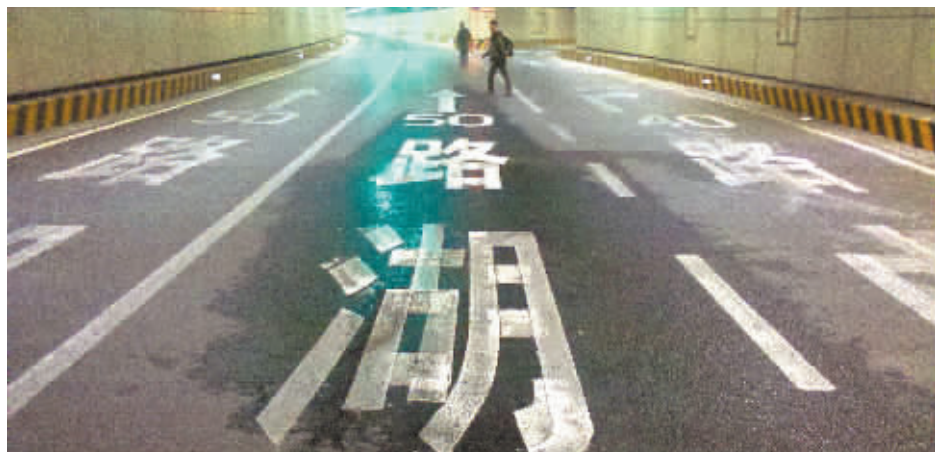
2月23日凌晨，营盘路湘江隧道西交叉口，渗漏水的湿渍绵延数十米。 记者 李丹 摄

记者在隧道里看到，补漏痕迹最严重地段集中在主道与匝道的交界处，这里已呈现出成片白色的被修补痕迹，连绵近百米。

老李说，他和他的工友们工作很简单，遇到小漏点，就用堵漏剂直接封堵，而遇到大的漏点，就用钻机打孔，等孔里的水流完，再注浆封堵，酬劳是百多元一天。老李显然对这份工作很满意，“相对而言比较轻松而且也稳定，反正隧道补了又漏，漏了又补，我们总是有事做的。”

记者在隧道调查时，发现工人们用于直接封堵的是“快速堵漏王”，而用于注浆封堵的是一种名为“路得IP-11聚氨酯堵漏剂”的堵漏材料。据该堵漏剂经销商李康（化名）介绍，厂家只能保证该堵漏剂在“10到15年内有效”，但记者得知隧道的设计使用年限为100年。
