决胜千里之外

——目击国网湖南电力在世界最高电压等级直流线路实施带电作业成功消除发热缺陷

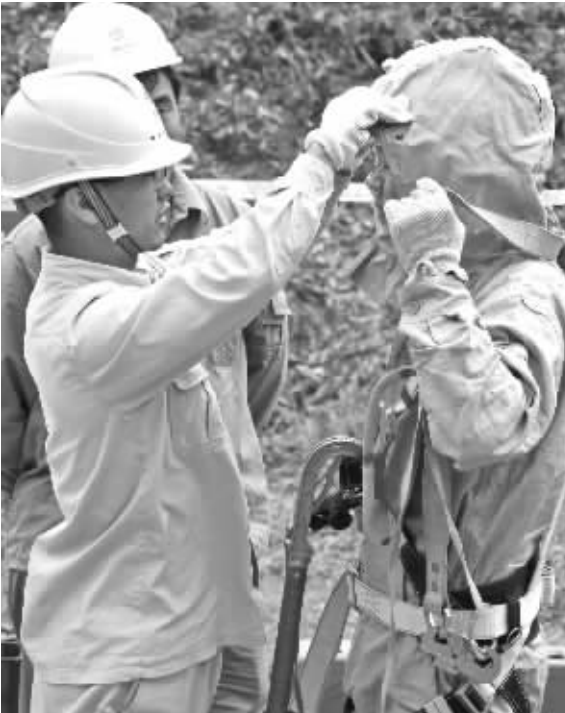
带电作业人员在工作把关人等的严格监督、检查下，仔细披挂完毕，随时准备登塔作业。

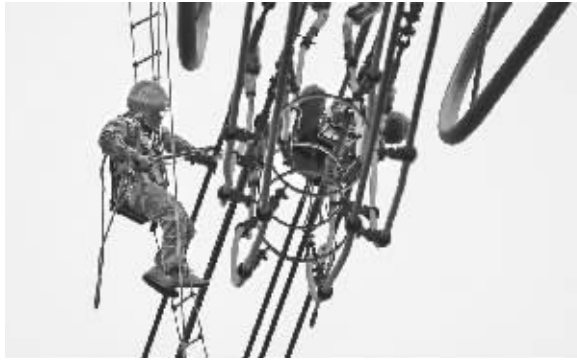
等电位带电作业人员利用电位转移棒进入800千伏特高压强电场作业。

这时，只见刘治国伸出电位转移棒，瞅准机会，稳、准、快地一下挂上导线，将自己成功地拉进800千伏特高压强电场，潇洒自如像雄鹰栖落松枝。

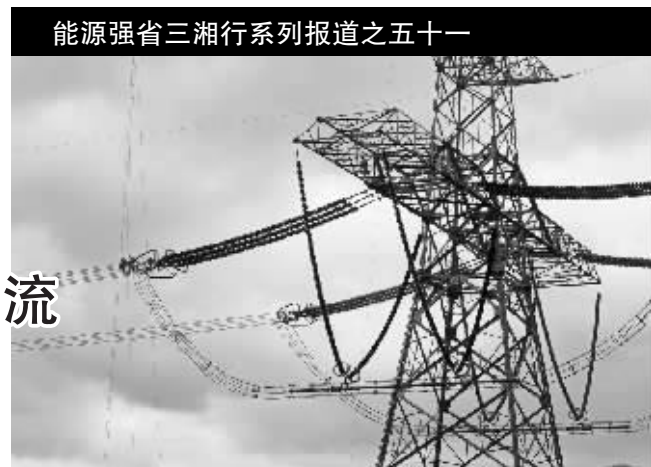
上塔作业人员刘治国、梅文建、夏增明、曾文远——他们都是湖南带电作业领域的精英和技术带头人，在工作负责人龙朴忠、安全监护人陈俊、工作把关人雷冬云的严格监督、把关和检查下，仔细披挂完毕，随时准备登塔作业。

即将进入等电位区域作业的刘治国、梅文建，穿着厚重的灰色屏蔽服，手持桔红色电位转移棒，更像是即将进入太空作业的宇航员。

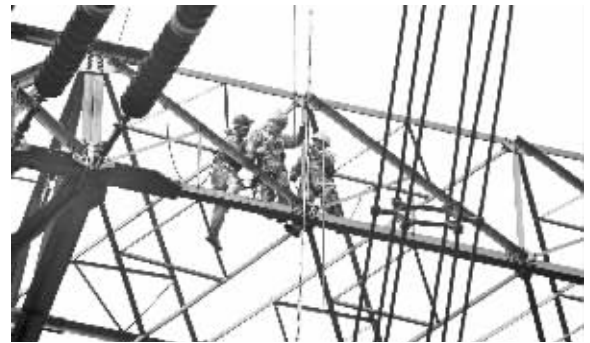
带电作业人员在塔上监护人员的帮助下进入强电场。

高塔上的刘治国在曾文远帮助下，通过从塔顶垂下的装有滑轮的软梯滑向带电导线故障点。但由于风力较大，软梯不停在空中摇晃，好不容易，他才靠近导线故障点。

在上面，他们查明了导线引流板发热的原因：螺栓松动。

于是，他们开始有条不紊地消缺：涂抹导电脂，紧固引流板螺栓。故障点共有48个螺栓，他们双脚踩在导线上，用棘轮扳手一个一个仔细拧紧螺栓，容不得半点马虎。
