事发

渣土车重伤隧道,肇事者逃之夭夭

长沙南湖路隧道积水 警方:已排查出嫌疑车辆,呼吁肇事司机自首

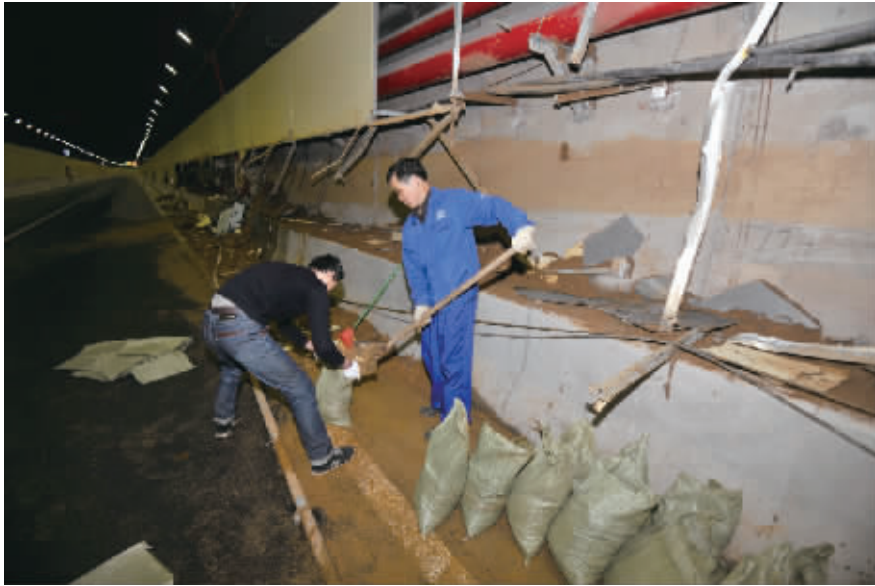
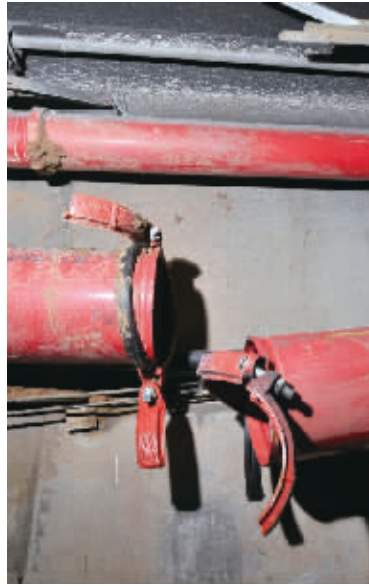
24日早上,三湘都市报记者在现场看到,南湖路隧道西往东方向已经封闭。步行进入隧道1000多米后,在出口约300米处,隧道右侧侧墙的防火板被损坏约有30米,地面散落着大量木板和汽车外部零件。

因为撞击猛烈,包裹在墙体内侧的消防管道被完全撞断裂,导致大量自来水向外喷涌。直到记者赶到时,隧道内仍有大量积水。

3月24日上午,长沙市南湖路湘江隧道南线西往东方向部分侧墙及附属设施受损严重(右图),工作人员正在事故现场抢修(左图)。 记者 田超 摄

“隧道结构没什么问题,就是配防火板和消防栓这些要耗费点时间。”隧道施工方中铁隧道集团这次也负责维修隧道和清理现场,施工方一名负责人介绍,南湖路湘江隧道的防撞墙有1.1米宽,货车撞上去时没有损害到隧道内部,但是防火板背后的设备很多都被撞坏了,“像电缆、消防水栓和防火板都要重新去配,比较费时间,现在封闭了隧道西往东的交通,恢复交通可能要一个礼拜之后。”

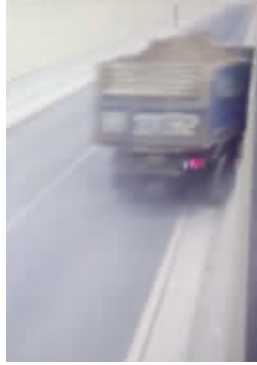
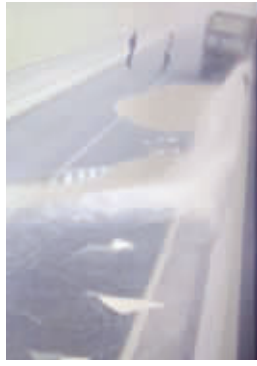
监控显示,24日凌晨2点26分45秒时,一台装载黄土的蓝色货车驶入画面,随即左右摇晃了几下后撞向隧道右侧墙壁,并滑行了30多米。这时,消防水管开始往外涌水。随后,货车驾驶室下来一名手持电话疑似正在通话的白衣男子,接着又跳下一名黑衣男子,两人下车查看了喷水状况后白衣男子走向驾驶室发车离开,黑衣男子则拦了一辆过往的士离开了。

24日凌晨2点26分,一台装载黄色泥土的货车冲撞南湖路湘江隧道南线墙壁。(监控截图)
