19岁小伙洗澡触电身亡,谁惹的祸

投诉者:热水器漏电导致触电死亡 优迅电器:热水器没质量问题,是地线漏电

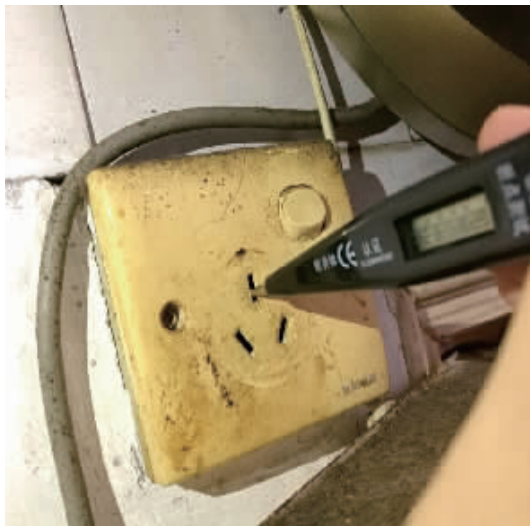
优迅电器有限公司用电笔进行了漏电检测,发现浴室插座地线带有220伏的强电。

“地线的作用是把有可能带电金属壳上的电引到大地中,以免人触到发生触电事故。但目前浴室内插座地线带220伏的强电,这样不但不保护人还产生危害。”优迅电器有限公司相关负

责人王先生解释说,昨天8点他们用电笔进行了漏电检测,热水器本身不漏电,仅浴室插座地线带电,里面的插座已经发黄,可能用了10年以上,地线和火线因时间久了融在一起,系环境漏电。
