# 人行缘石坡道口竟高出车行道8厘米

## 现场:长沙车站北路省档案馆路段 市民:这种盲道不如不设 市政:一周内整改到位

### 【调查】人行缘石坡道坡口高出车行道8厘米

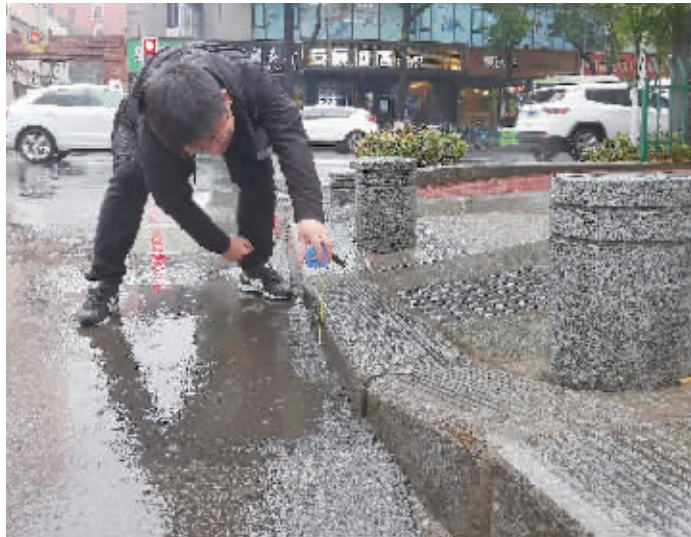
“像这样的盲道还不如不设,否则盲人朋友走到这里肯定会摔跟头。”热心读者董先生向本报反映,在长沙车站北路省档案馆路段,刚改造完的人行道竟布满“陷阱”。11月16日,三湘都市报记者实地走访发现,高差最大的地方,缘石坡道坡口竟高出车行道8厘米,而相关规定中明确要求高出车行道的地面不应大于1厘米。

记者在竹园路路口处实地测量缘石坡道坡口与车行道的高差。

芙蓉区城市管理和行政执法局回应称,记者反映的几处无障碍设施确实不符合规范要求,施工单位在施工中,对高差等细节存在把关不严,目前已通知施工单位整改,预计在一周内整改到位。

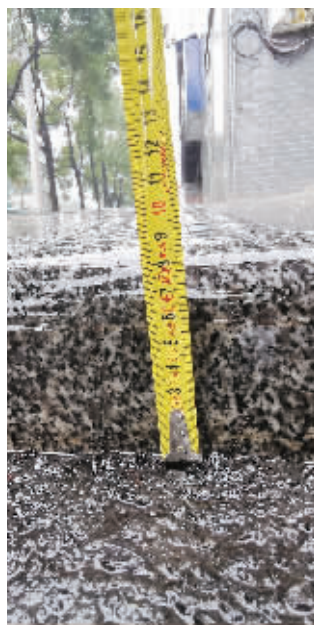
同方向一处缘石坡道坡口高出车行道6厘米,而车站北路与竹园路交会处南侧缘石坡道坡口竟高出车行道8厘米。

测量结果显示,竹园路路口处实地测量缘石坡道坡口与车行道的高差达到8厘米。 杨洁规 摄

高差时,高出车行道的地面不应大于1厘米。
