防微杜渐鸣警钟 共筑全市“防火墙”

邵阳消防持续推进消防安全专项整治3年行动

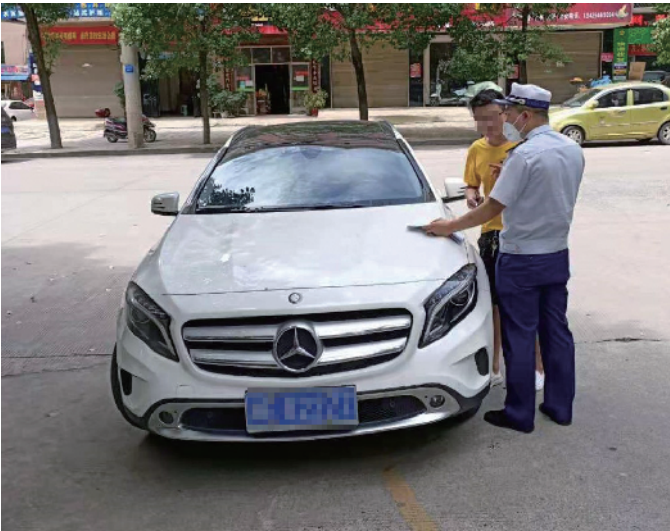
新宁县一私家车占用消防车道被罚。

8月23日上午,新宁县消防救援大队消防执法人员在富丽城小区开展消防车通道专项检查时,发现该小区消防车通道被一辆私家车占用。

对此,大队执法人员立即对违规车辆拍照取证,第一时间通过电话通知车主到现场进行处理,责令立即驶出消防车通道,并根据《消防法》进行处罚,对私家车主开具处罚决定书并罚款人民币20元,对其进行口头教育。

检查结束后,大队消防监督员再次提醒物业及车主,消防车通道是生命通道,危急时刻,一旦消防车通道被占用、堵塞,就会延误火灾扑救的最佳时机;小区物业负责人要加强日常管理,在消防车通道设立显著标识标牌,加大对业主的提醒和宣传教育,确保生命通道畅通。

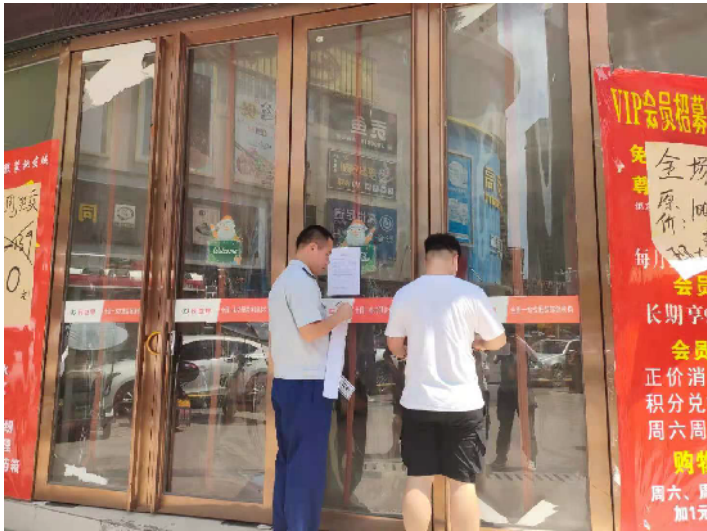
监督执法人员依法对批发城实施临时查封。

8月19日,新邵县消防救援大队监督执法人员对新邵县衣世界批发城开展日常监督检查时发现,该单位二楼营业厅仓库内部分装修采用木质材料等易燃、可燃材料,可能导致重大人员伤亡,违反了《消防法》第二十六条第二款。

为确保该场所的消防安全,8月20日,监督执法人员依法对该单位实施了临时查封,并现场告知该单位负责人临时查封决定的理由、事实及依据。现场宣读并送达了《临时查封决定书》,并在新邵县衣世界批发城大门处粘贴临时查封封条。
