强降雨不断,在长沙究竟有哪些易涝点,相关部门是怎么应急处置的

城市内涝如何应对?探寻长沙新“战法”

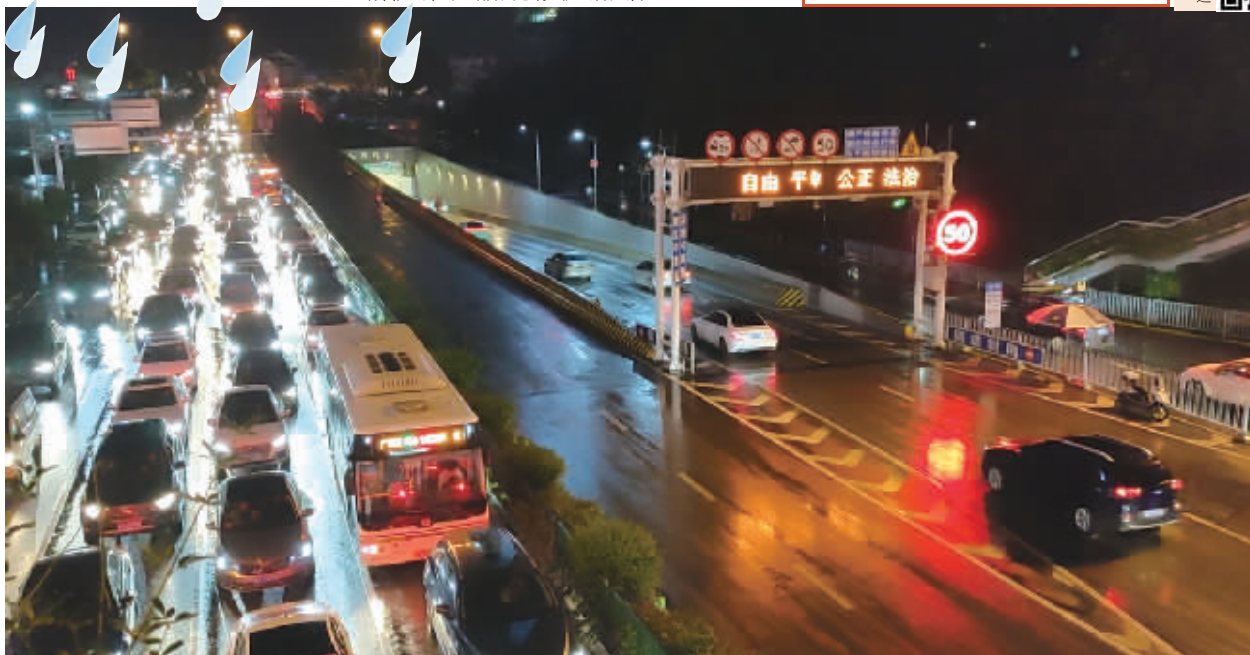
8月17日晚上8点多,长沙南湖路隧道经过紧急抢险,西往东方向的隧道逐渐恢复通行。 记者 杨昱 摄

8月17日临近晚高峰时段,长沙突降暴雨。16时50分,南湖路上的部分积水开始往南湖路隧道倒灌。随即,南湖路隧道开始单向封闭,接着双向封闭,工作人员也迅速在南湖路隧道南湖路出口处,用沙袋堆砌土堤,防止积水倒灌。经过市政人员及时排水,当晚,隧道恢复正常通行。

其实,早在2017年7月2日,南湖路隧道就因强降雨经历过一次内涝。“其实隧道内是有加了泵的排水系统,很快就能将水排干,但雨下得太急,排量赶不上积水量。”一位知情人士告诉记者,积水过久会导致隧道内相关设备的损坏,所以自此事后,若天气预报有强降雨过境,就会安排好沙袋,确保隧道内不会发生内涝。

每年4月至8月,市政部门都会对全区范围内的地下管网进行排查清掏,尤其是像南湖路这样的低洼路段。此外,桥隧管理部门也加强隧道值守并根据情况调运沙袋,防止积水迅速倒灌进隧道内。多部门的应急配合,也是确保积水问题迅速解决的办法之一。据长沙市城管执法局介绍,该局已更新并完善了各类险情的应急预案。

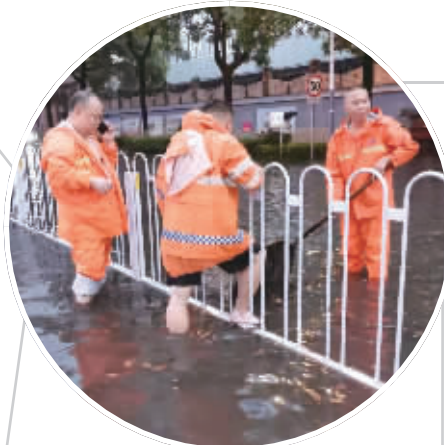
8月17日,市政人员在新建路处理路面积水。 受访者 供图

8月17日暴雨过后,雨花区新建路二十一中路段、环保路圭白路口两个路段出现积水现象。

雨花区市政设施维护中心排水管理员周超介绍说,新建路二十一中路段出现积水主要原因有三点:局部地段短时降雨量过大;该片区地势低,排水设计能力不足;再加上部分泄水井口被树叶或杂物堵塞,导致积水难排。

日,雨花区下发《强降雨期间城区防涝排渍工作提示》,要求防汛各成员单位实行24小时专人值班值守;开展全面隐患排查等。在《工作提示》中,有对地下空间(地下室)做工作要求:对所辖地下空间各街道(镇)督促辖区各物业公司,对所辖地下空间(地下室)进行全方位排查,查设施设备、查沟渠排水、查人员值班值守等,做到日常普查、汛期专项检查、高危部位反复查,强降雨时加密查,针对排查中发现的薄弱环节和隐患,分门别类制定出相应的整改措施,确保地下空间安全度汛。

同时,还要求各社区、各物业公司必须储备用于临时应急的排水设备和挡水物资,如手提泵、沙袋等。
